**SANTA CATARINA, AVE.  
INDUSTRIALES DEL PONIENTE  
NO. 2300, COL CENTRO, NUEVO  
LEON, MEXICO**  
Ave. Industriales Del Poniente No.  
2300, Col Centro  
Santa Catarina, Nuevo Leon 66362

**2017 JUNGHEINRICH  
EFG220  
MONTACARGAS**

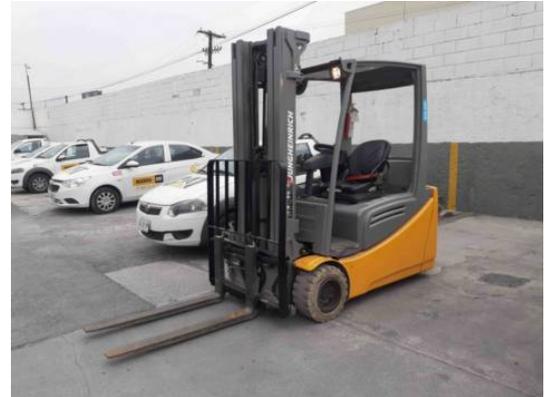
- CARRIAGE, SIDE SHIFT
- HORQUILLAS
- CUSHION TIRES
- SINGLE SPEED TRANSMISSION
- ENGINE TYPE - ELECTRIC
